# Stadt Hofheim am Taunus Verkehrsentwicklungsplan Hofheim und Marxheim

## Bestand Radrouten (Stand Juli 2008)

Mängelkataster Radverkehr

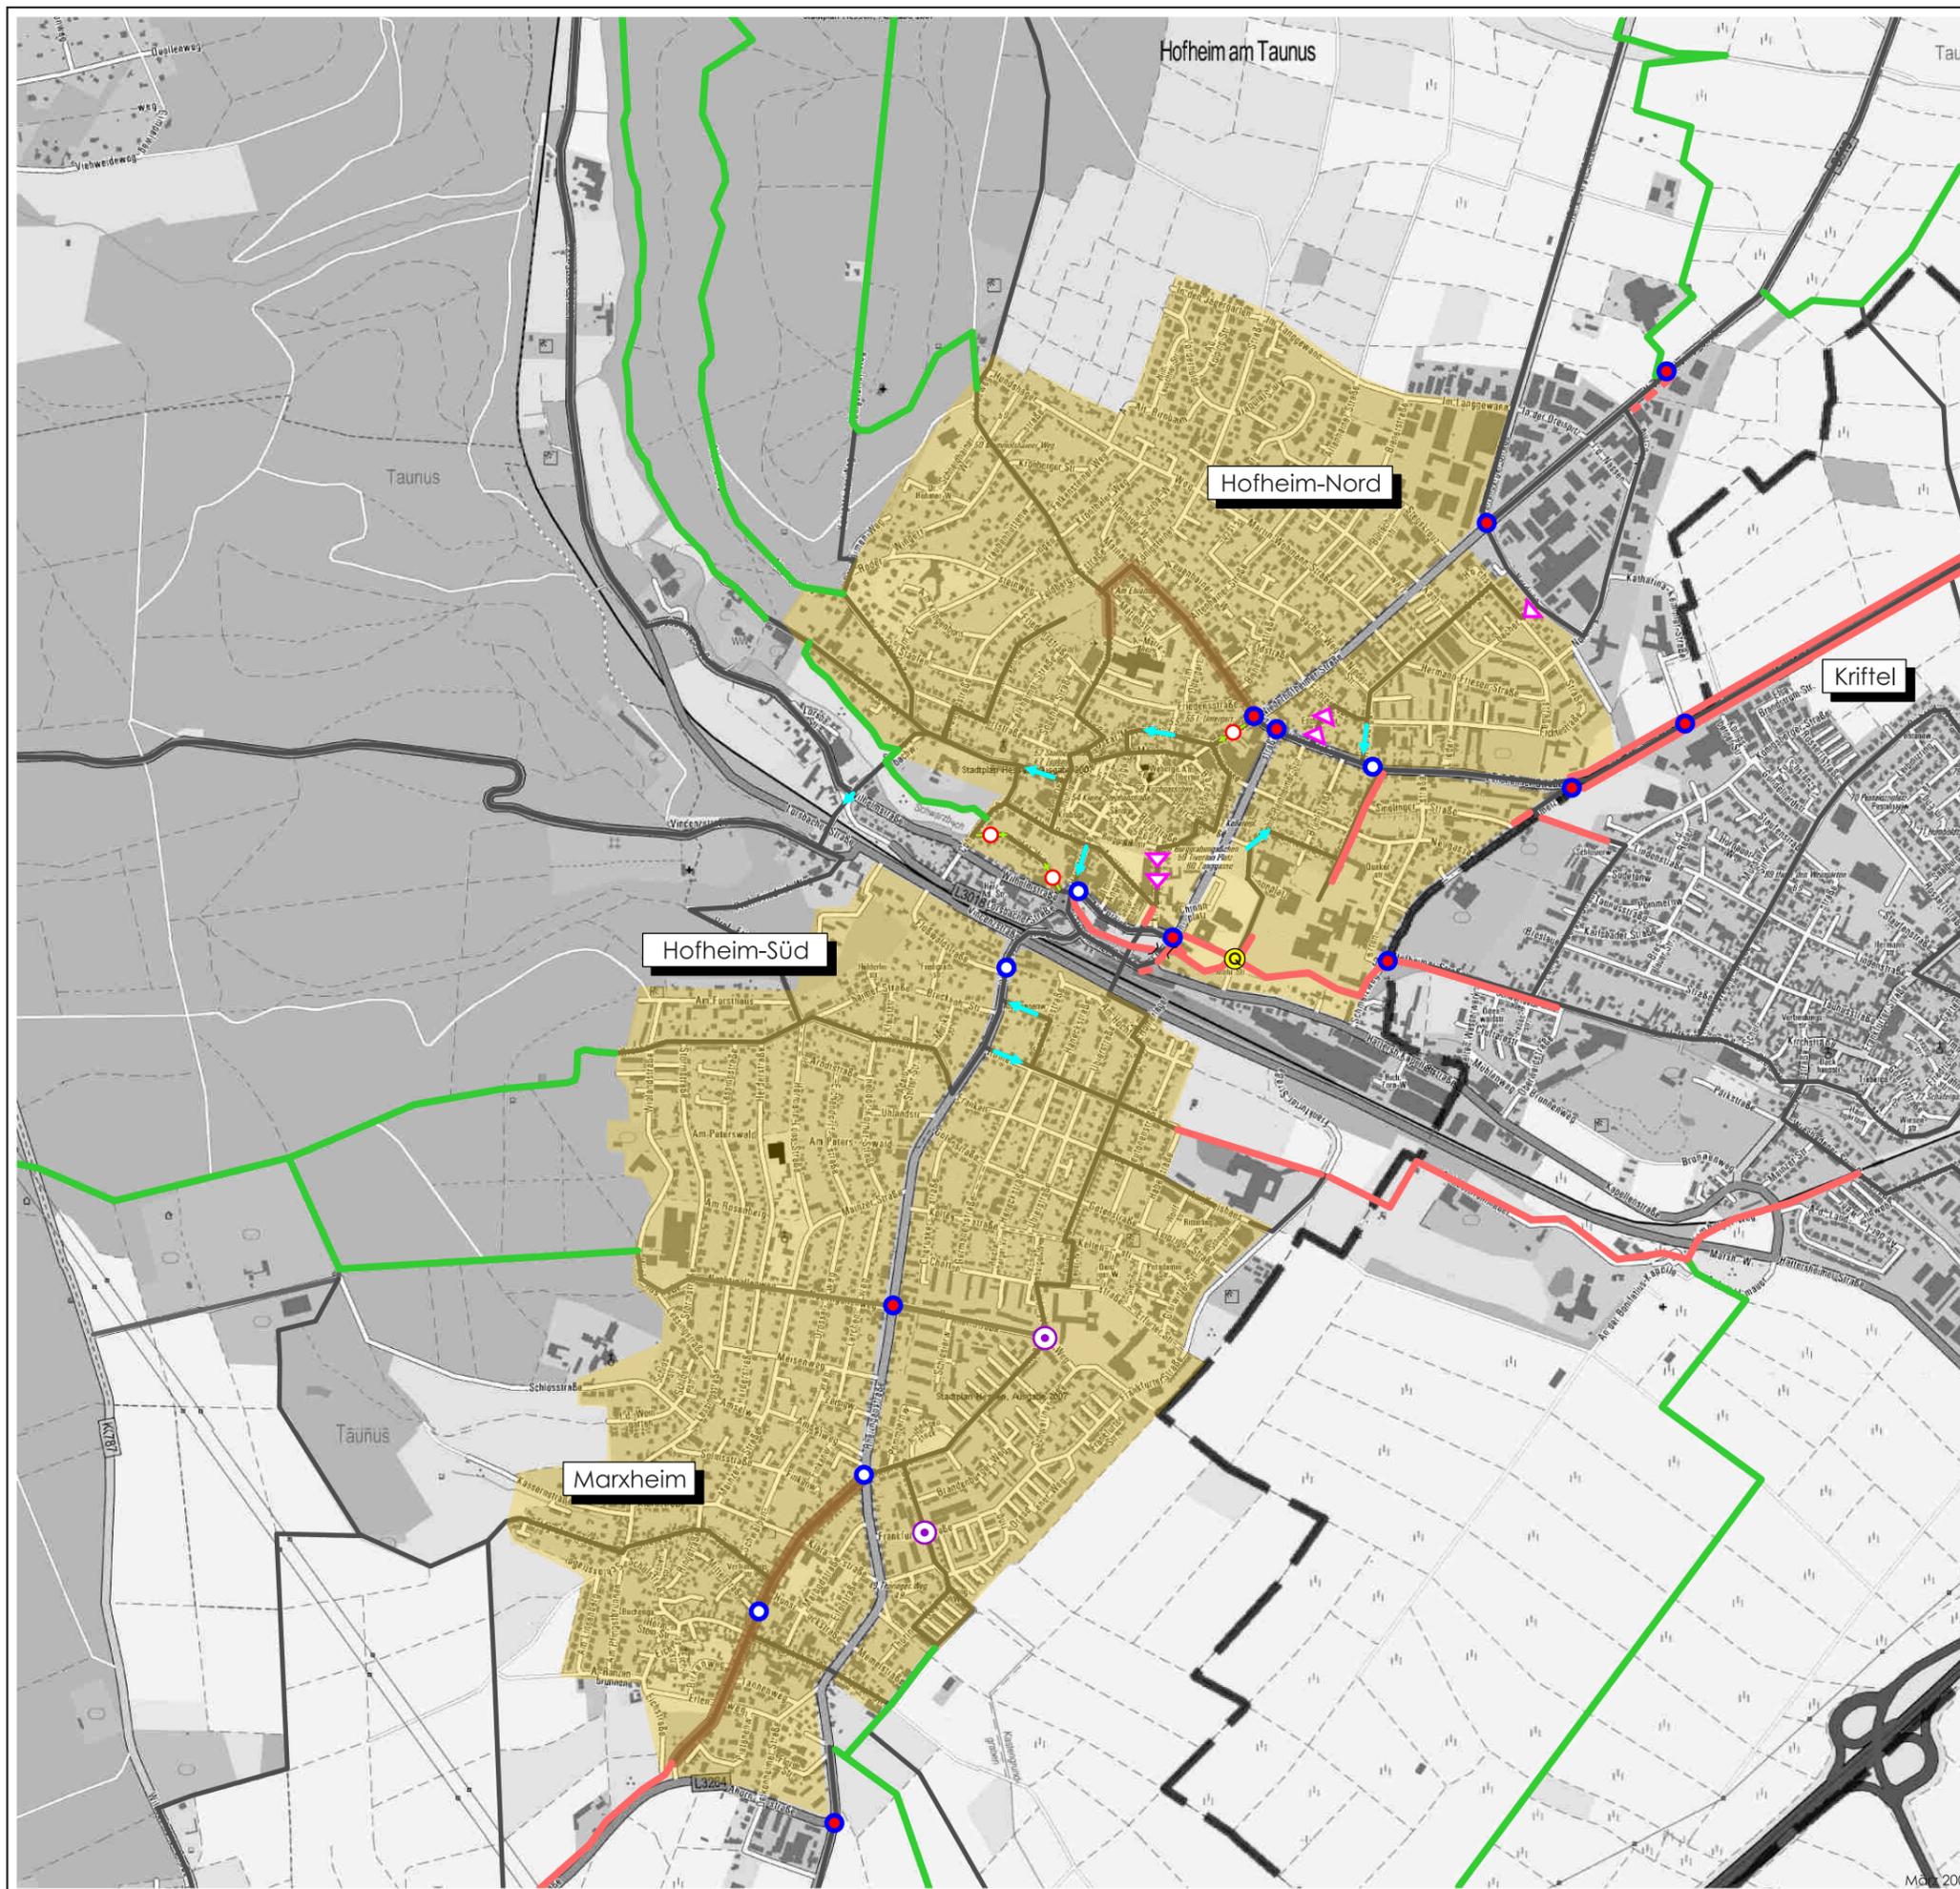
N1 - N4 Mängel im Norden

M1 - M9 Mängel im Mittelteil

S1 - S9 Mängel im Süden  
(Hofheim Süd und Marxheim)

? Knotenpunkt befindet sich derzeit  
im Umbau,  
keine Mängelbewertung auf  
Grundlage der Planung

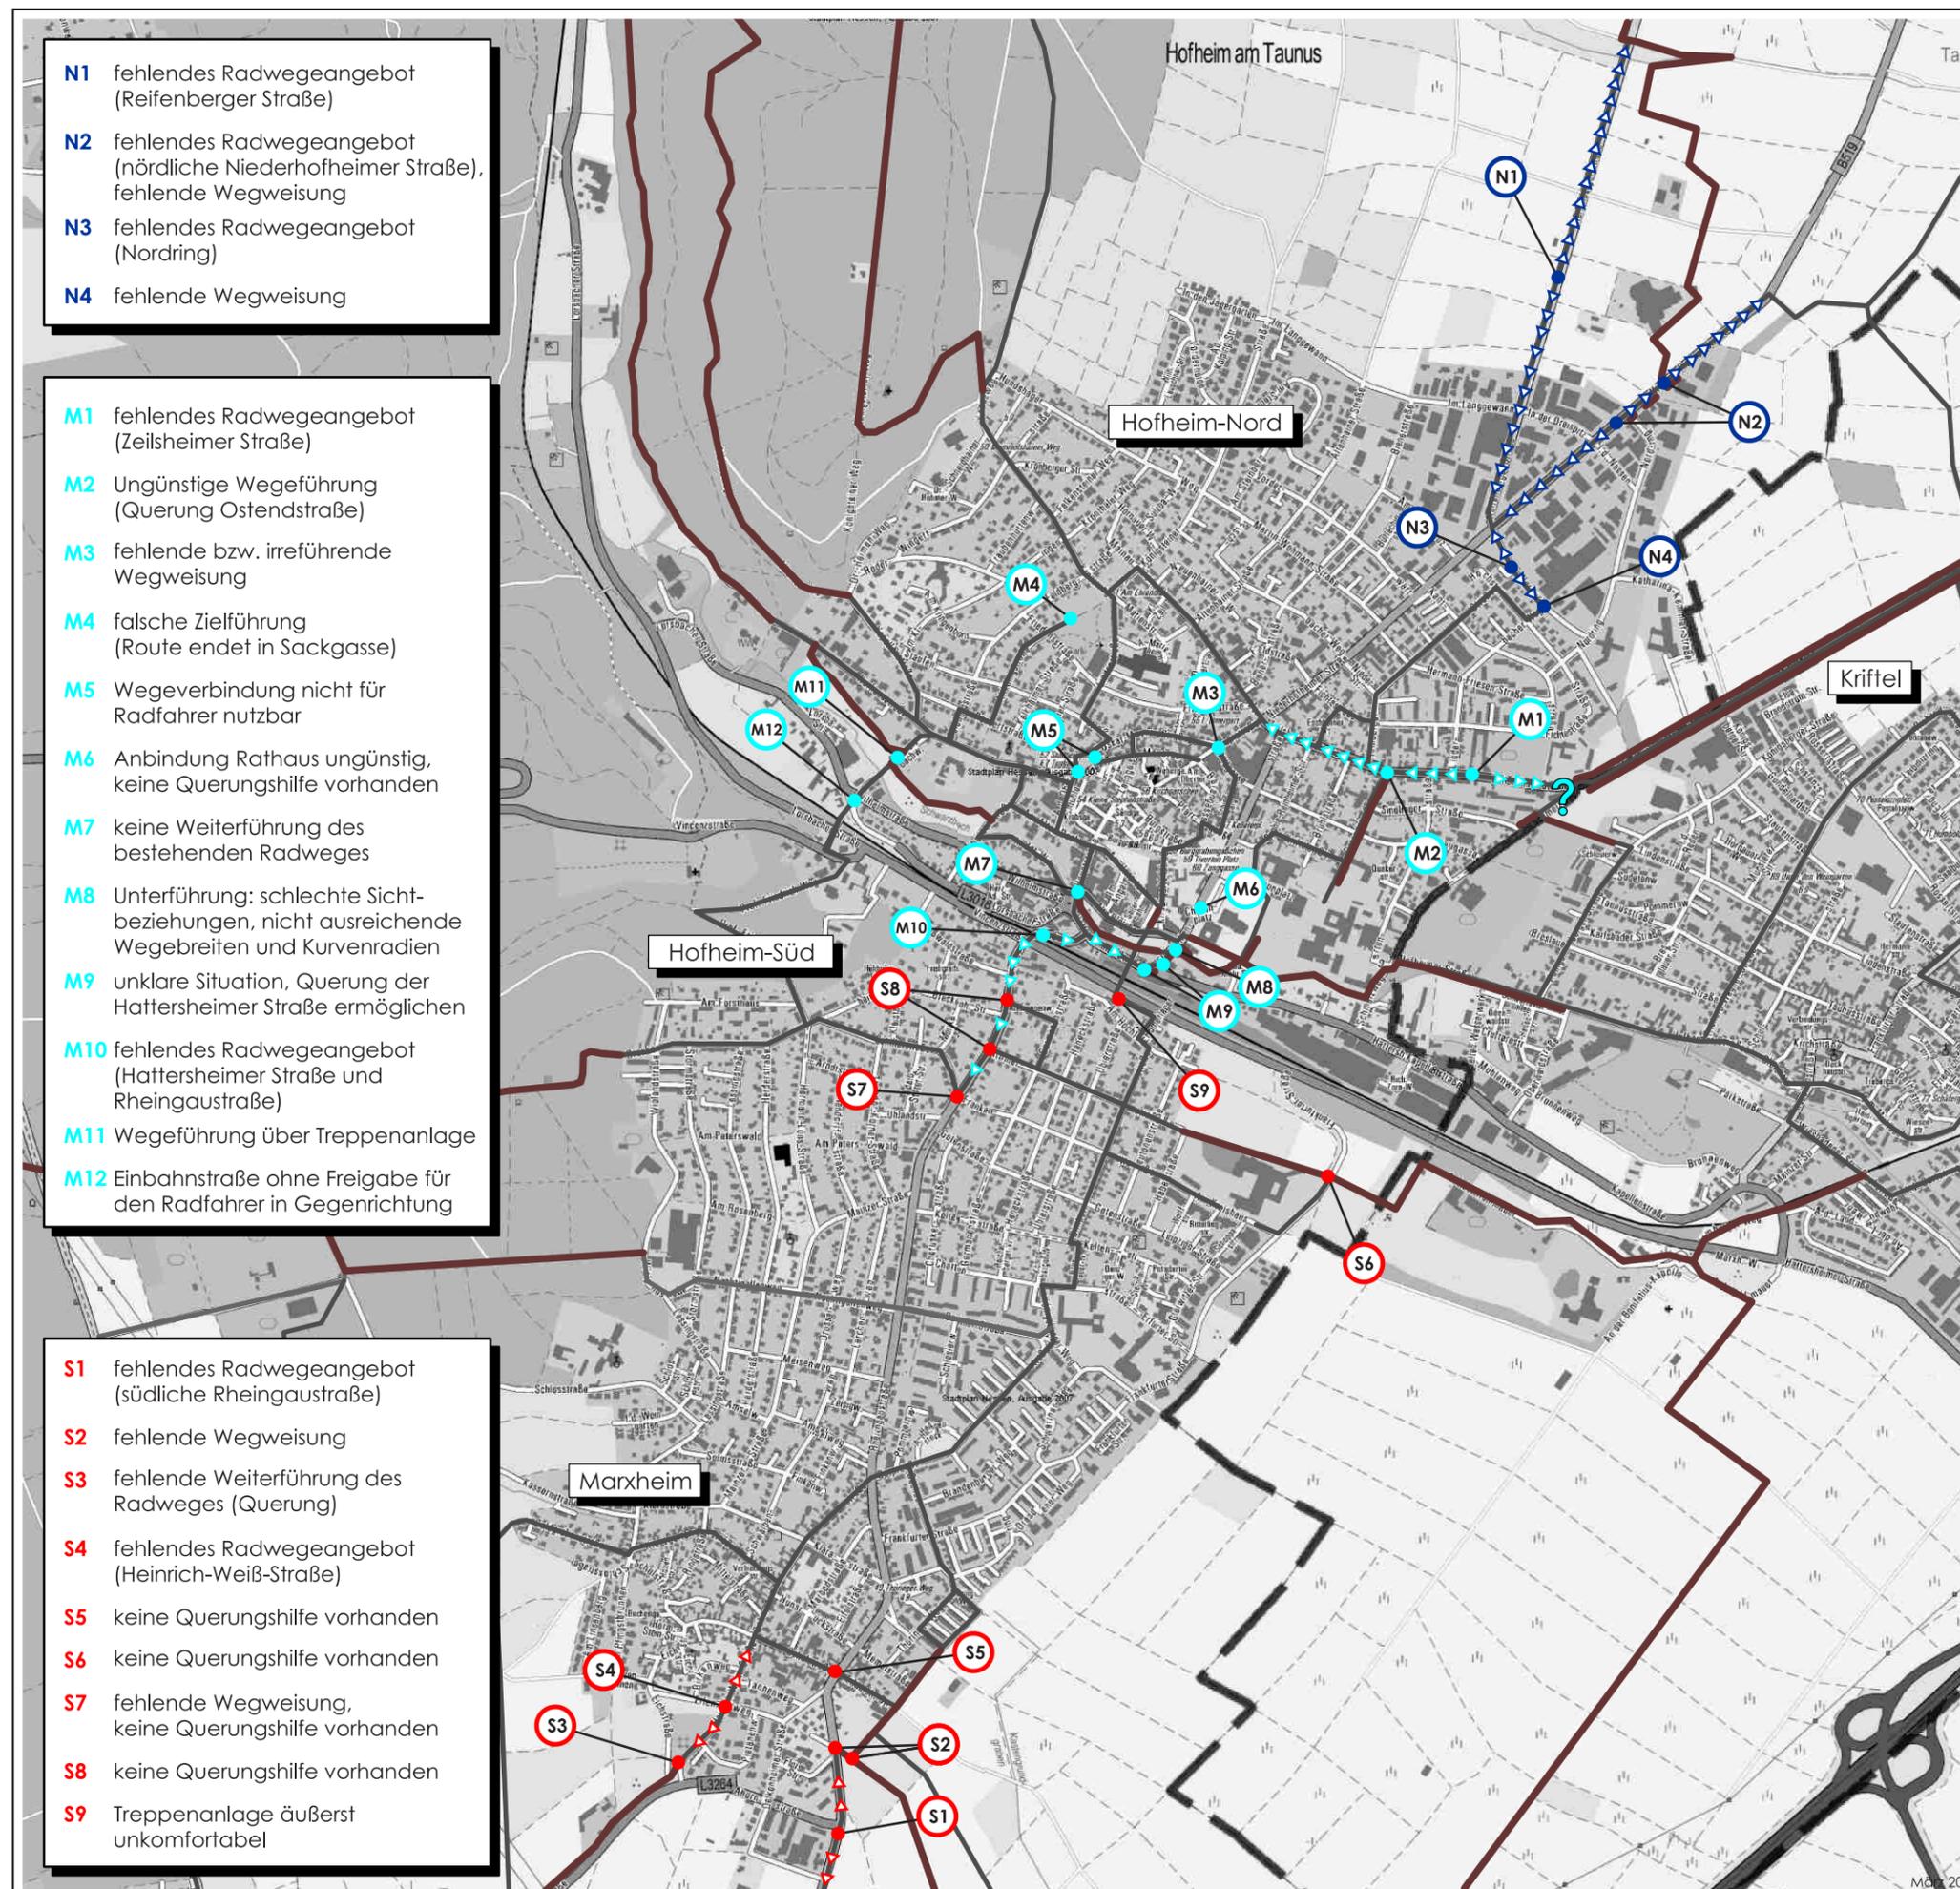
- N1 fehlendes Radwegeangebot (Reifenberger Straße)
- N2 fehlendes Radwegeangebot (nördliche Niederhofheimer Straße), fehlende Wegweisung
- N3 fehlendes Radwegeangebot (Nordring)
- N4 fehlende Wegweisung

- M1 fehlendes Radwegeangebot (Zeilsheimer Straße)
- M2 Ungünstige Wegeföhrung (Querung Ostendstraße)
- M3 fehlende bzw. irreföhrende Wegweisung
- M4 falsche Zielföhrung (Route endet in Sackgasse)
- M5 Wegeverbindung nicht für Radfahrer nutzbar
- M6 Anbindung Rathaus ungünstig, keine Querungshilfe vorhanden
- M7 keine Weiterföhrung des bestehenden Radweges
- M8 Unterföhrung: schlechte Sichtbeziehungen, nicht ausreichende Wegebreiten und Kurvenradien
- M9 unklare Situation, Querung der Hattersheimer Straße ermöglichen
- M10 fehlendes Radwegeangebot (Hattersheimer Straße und Rheingaustraße)
- M11 Wegeföhrung über Treppenanlage
- M12 Einbahnstraße ohne Freigabe für den Radfahrer in Gegenrichtung

- S1 fehlendes Radwegeangebot (südlische Rheingaustraße)
- S2 fehlende Wegweisung
- S3 fehlende Weiterföhrung des Radweges (Querung)
- S4 fehlendes Radwegeangebot (Heinrich-Weiß-Straße)
- S5 keine Querungshilfe vorhanden
- S6 keine Querungshilfe vorhanden
- S7 fehlende Wegweisung, keine Querungshilfe vorhanden
- S8 keine Querungshilfe vorhanden
- S9 Treppenanlage äußerst unkomfortabel
